**INFORME DE VISITA DE CONTROL**  
**N.º 016-2026-OCI/5456-SVC**

AUCALLAMA- HUARAL-LIMA

**“ESTADO SITUACIONAL DE LA INFRAESTRUCTURA,  
MOBILIARIO Y SERVICIOS BÁSICOS DE LA INSTITUCIÓN  
EDUCATIVA  
N.º 20386 JORGE BASADRE”**

SANTA MARÍA, 10 DE SETIEMBRE DE 2026

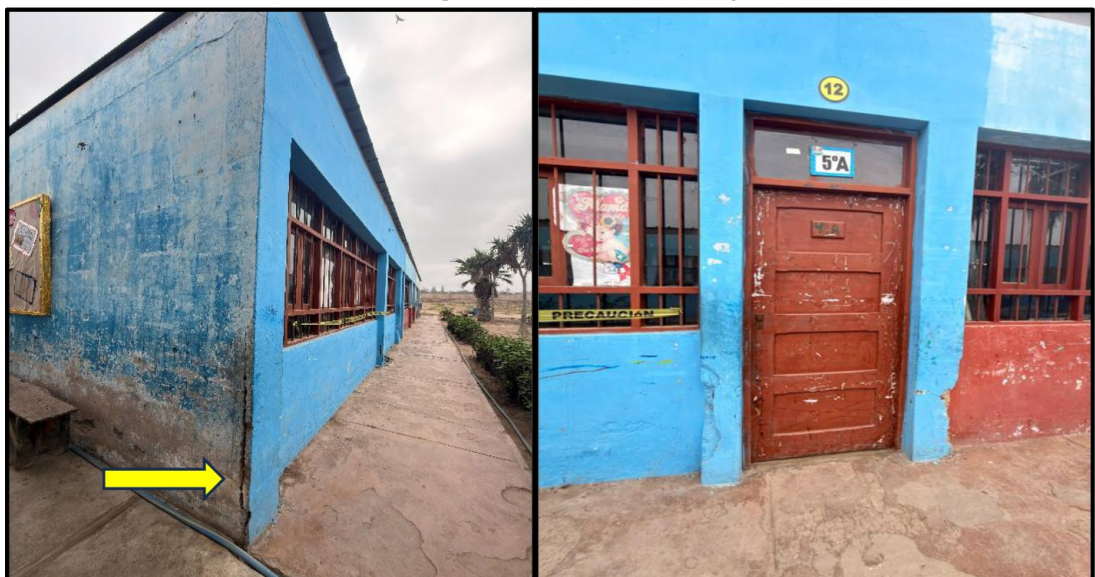
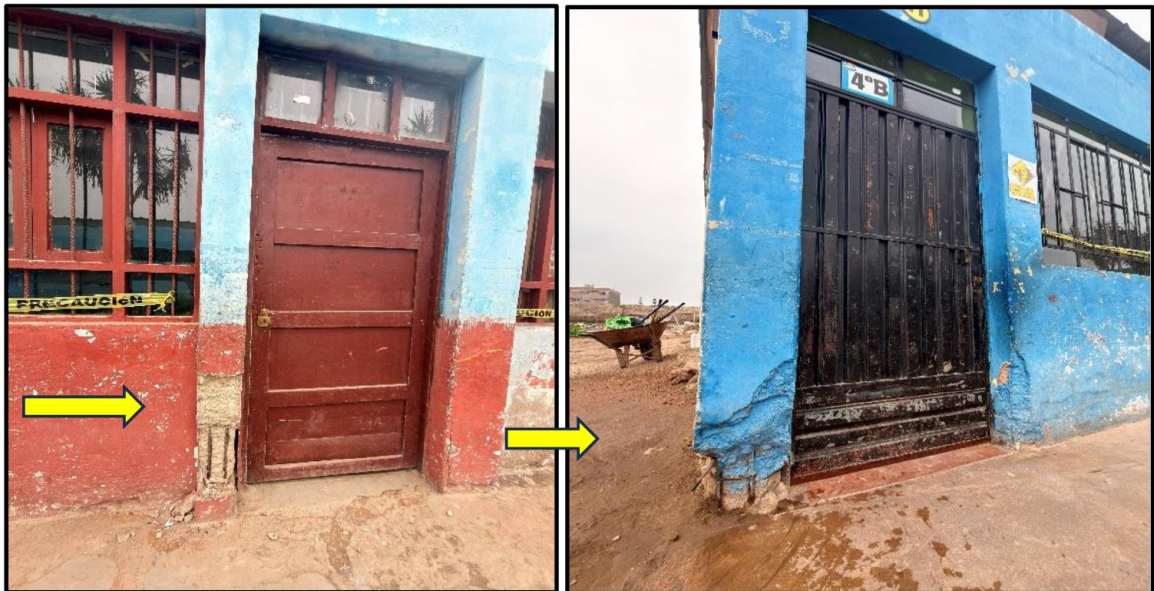
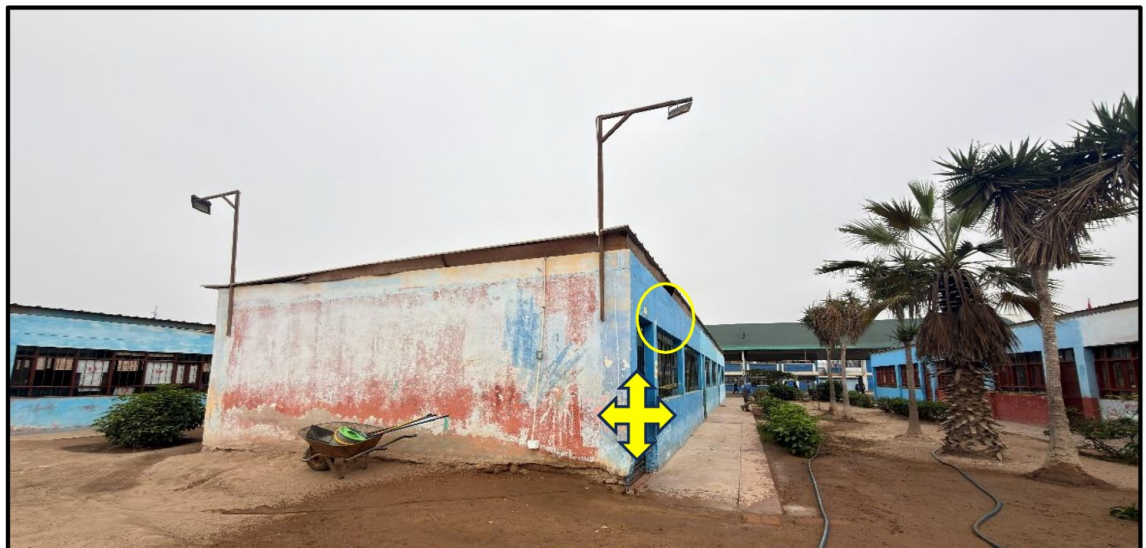
**Imágenes 1, 2, 3, 4 y 5**  
**Estructuras declaradas de alto riesgo sin la correcta señalización para limitar tránsito**

1. Se advirtió la existencia de infraestructura (aulas) declaradas de alto riesgo, así como la falta de señalización para el tránsito a dichos pabellones por parte de la comunidad educativa.

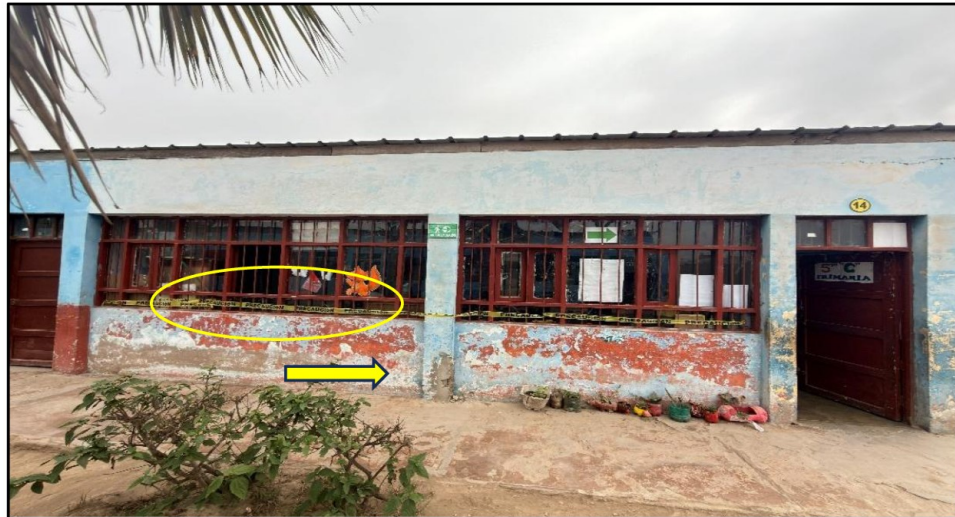
**Imagen 6**  
**Aula de 5 "C" de nivel primaria (alto riesgo) en clases**

Durante la visita de control de 2 de setiembre de 2026, se advirtió que el aula de 5° "C" del nivel primaria (rótulo 14) estuvo realizando clases (a puerta abierta), con la presencia de alumnos y docente, a pesar que fue declarada de alto riesgo, la misma que presenta una cinta de peligro en el exterior de las ventanas del ambiente, poniendo en peligro la integridad física de la comunidad educativa.

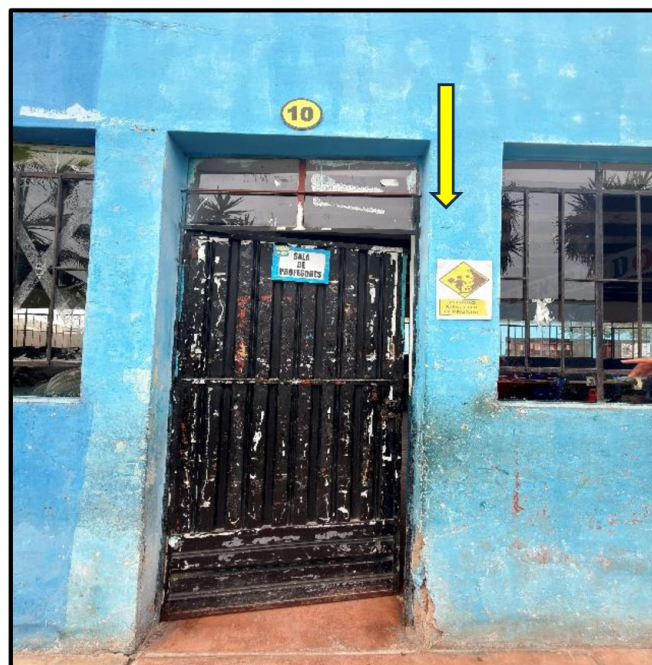
**Imagen 7**  
**Sala de profesores**

El ambiente rotulado como "sala de profesores" con el número "10", sigue siendo utilizado por los docentes de la I.E. n.° 20386, a pesar que en la parte exterior hay un cartel que señala "peligro de riesgo de derrumbe", la misma que se encontró con la puerta abierta.

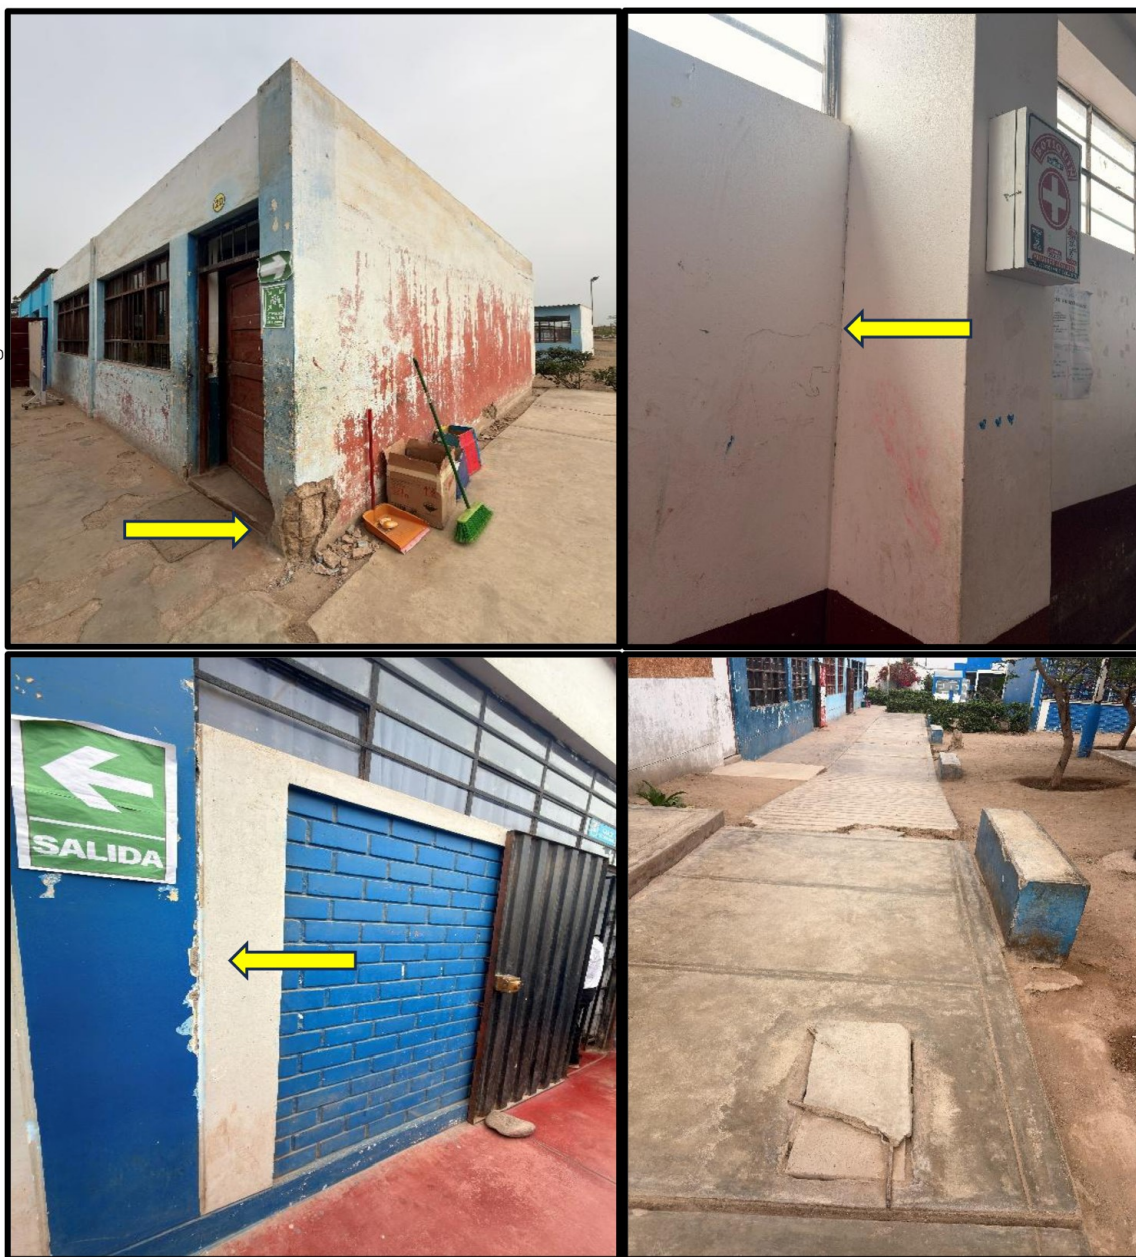
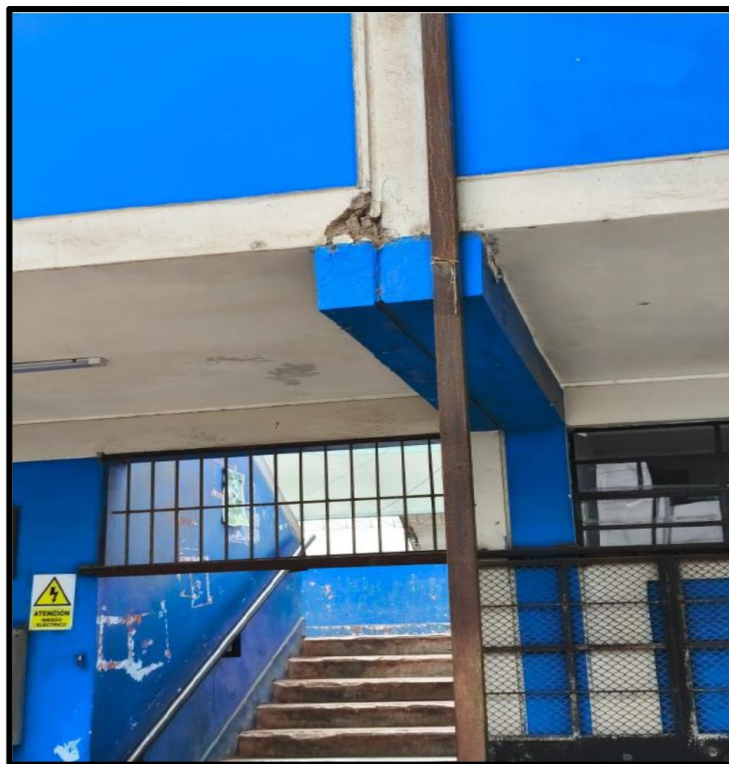
**Imágenes 8, 9, 10, 11 y 12**  
Ambientes con deficiencia en la infraestructura

Asimismo, las columnas de algunos ambientes de la I.E. n.º 20386 presentan agrietamiento y exhibición de fierros; las paredes presentan fisuras y agrietamiento, los pisos tienen agrietamientos y el segundo piso del pabellón de secundaria presenta desprendimiento de concreto en la viga de losa aligerada.

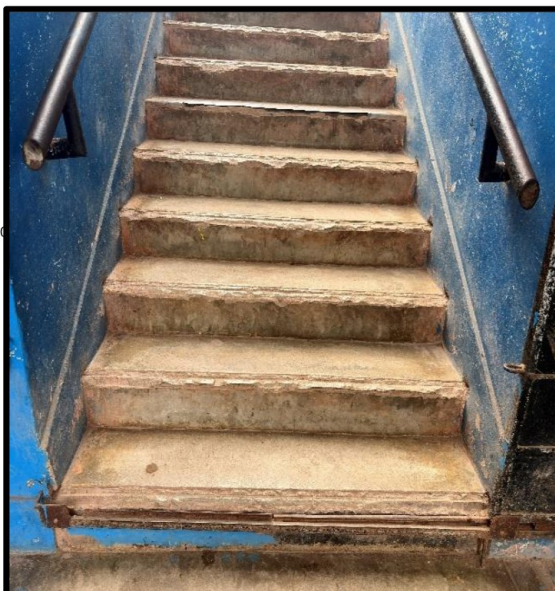
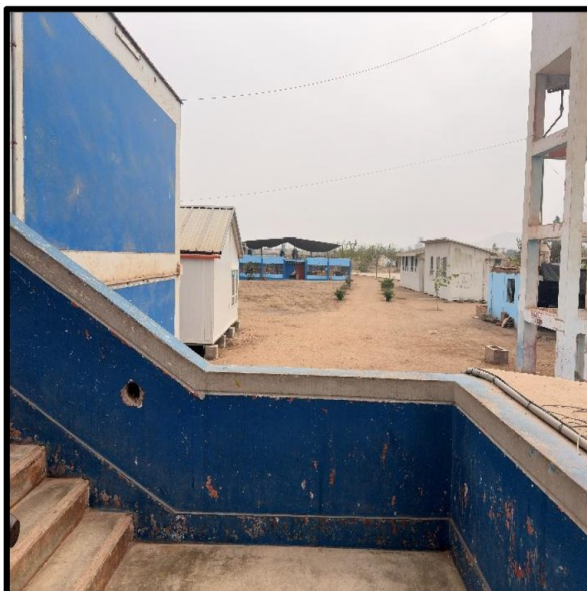
**Imágenes 13 y 14**

3. De igual manera, se advirtió en la visita de control que las escaleras del pabellón de secundaria presentan desgaste, así como no cuenta con pasamanos en su totalidad ni baranda de protección.

Pabellón de secundaria con escaleras desgastadas y sin pasamano en su totalidad

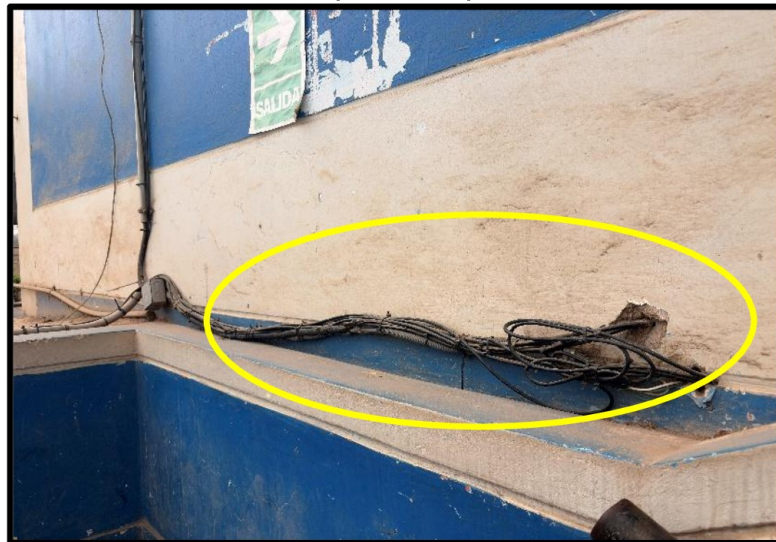
**Imagen 15**  
**Conexiones eléctricas expuestas en el pabellón de nivel secundaria**

4. También, se advirtió que hay conexiones eléctricas expuestas a la comunidad educativa, conforme al siguiente detalle:

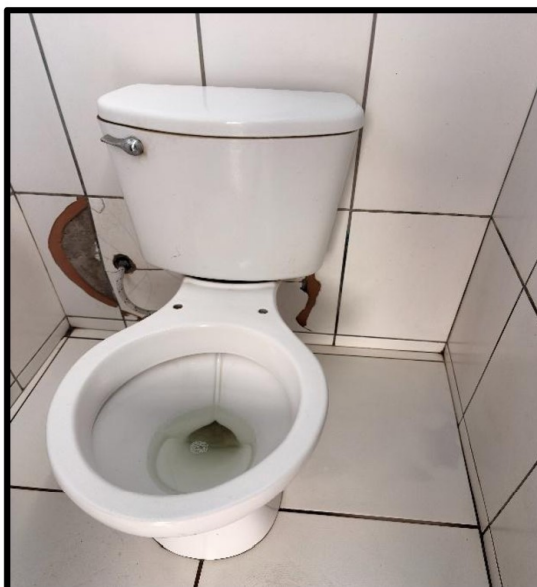
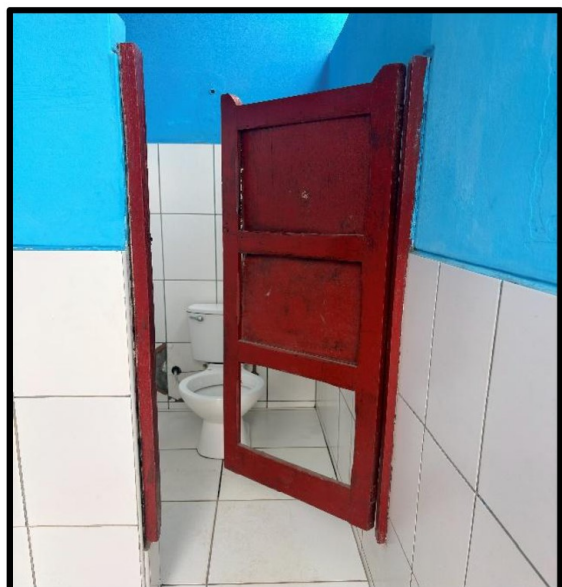
**Imágenes 16 y 17**  
**Servicios higiénicos de varones con cerámica rota y puerta incompleta**

5. Luego, se verificó que los servicios higiénicos de varones, ubicados a la parte derecha de la entrada de nivel secundaria, se encuentran con la cerámica rota y una de las puertas de madera incompleta, conforme a las siguientes imágenes:

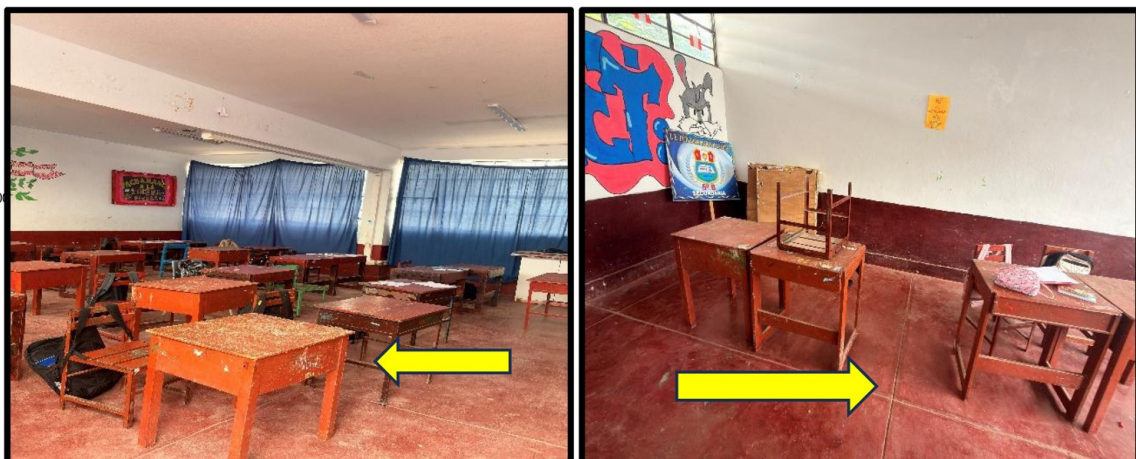
**Imágenes 18 y 19**

De la visita realizada a la Institución Educativa n.º 20386 “Jorge Basadre”, se advirtió que el mobiliario destinado a estudiantes de los niveles de primaria y secundaria, presenta deterioro, tal como se muestra en las siguientes imágenes:

**Aulas del 4 “B” y 5 “A” de nivel secundario**

El deterioro, u obsolescencia ergonómica del mobiliario disminuye la concentración de los escolares y limitan el normal desarrollo de las clases.

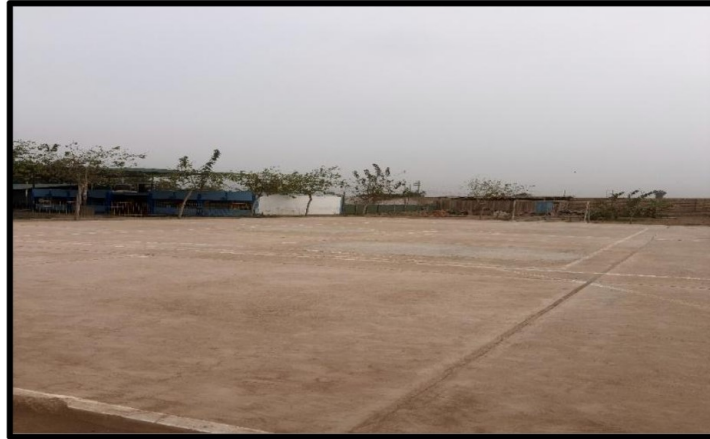
**Imagen 20**  
**Patio de la I.E. 20386 sin cobertura total**

Como resultado de la visita de control realizada a la Institución Educativa n.º 20386 "Jorge Basadre", distrito de Aucallama, provincia de Huaral, se advierte que uno (1) de los patios de la institución en el que la población estudiantil, y docentes que desarrollan actividades deportivas, no cuentan con protección solar; conforme a la siguiente imagen:
